Betroffen: Geräte Nr.: 680
Muster: BO 209 MONSUN und BO 209 S
Werk-Nr.: alle

Gegenstand: Flügel-Holmbrücke im Rumpf

Anlaß: LTA 86-255 MBB vom 1.12.1986
Ermüdungsschaden im Untergurt einer Flügel-Holmbrücke im Rumpf.

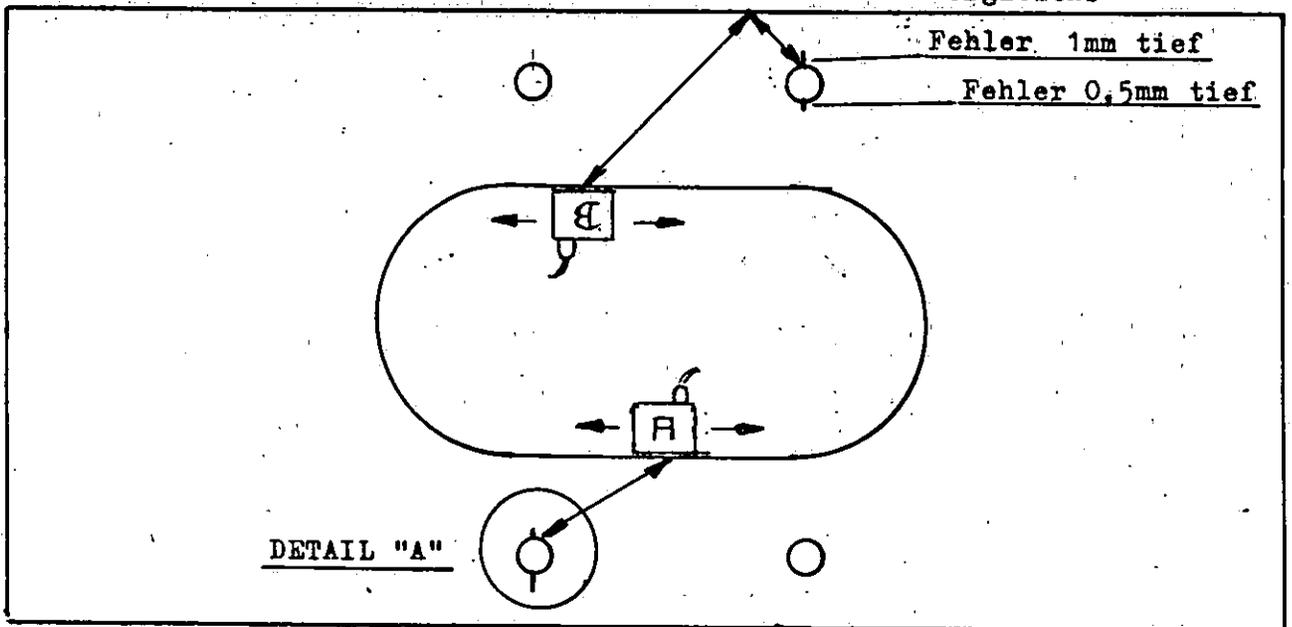
Abbildung 2

Durchführung der Ultraschallprüfung an den Bohrungen mit eingebauten Nie-
ten. (Risse ausgehend von den Nietbohrungen in Flugrichtung nach vorn und
hinten, Abb. 2).

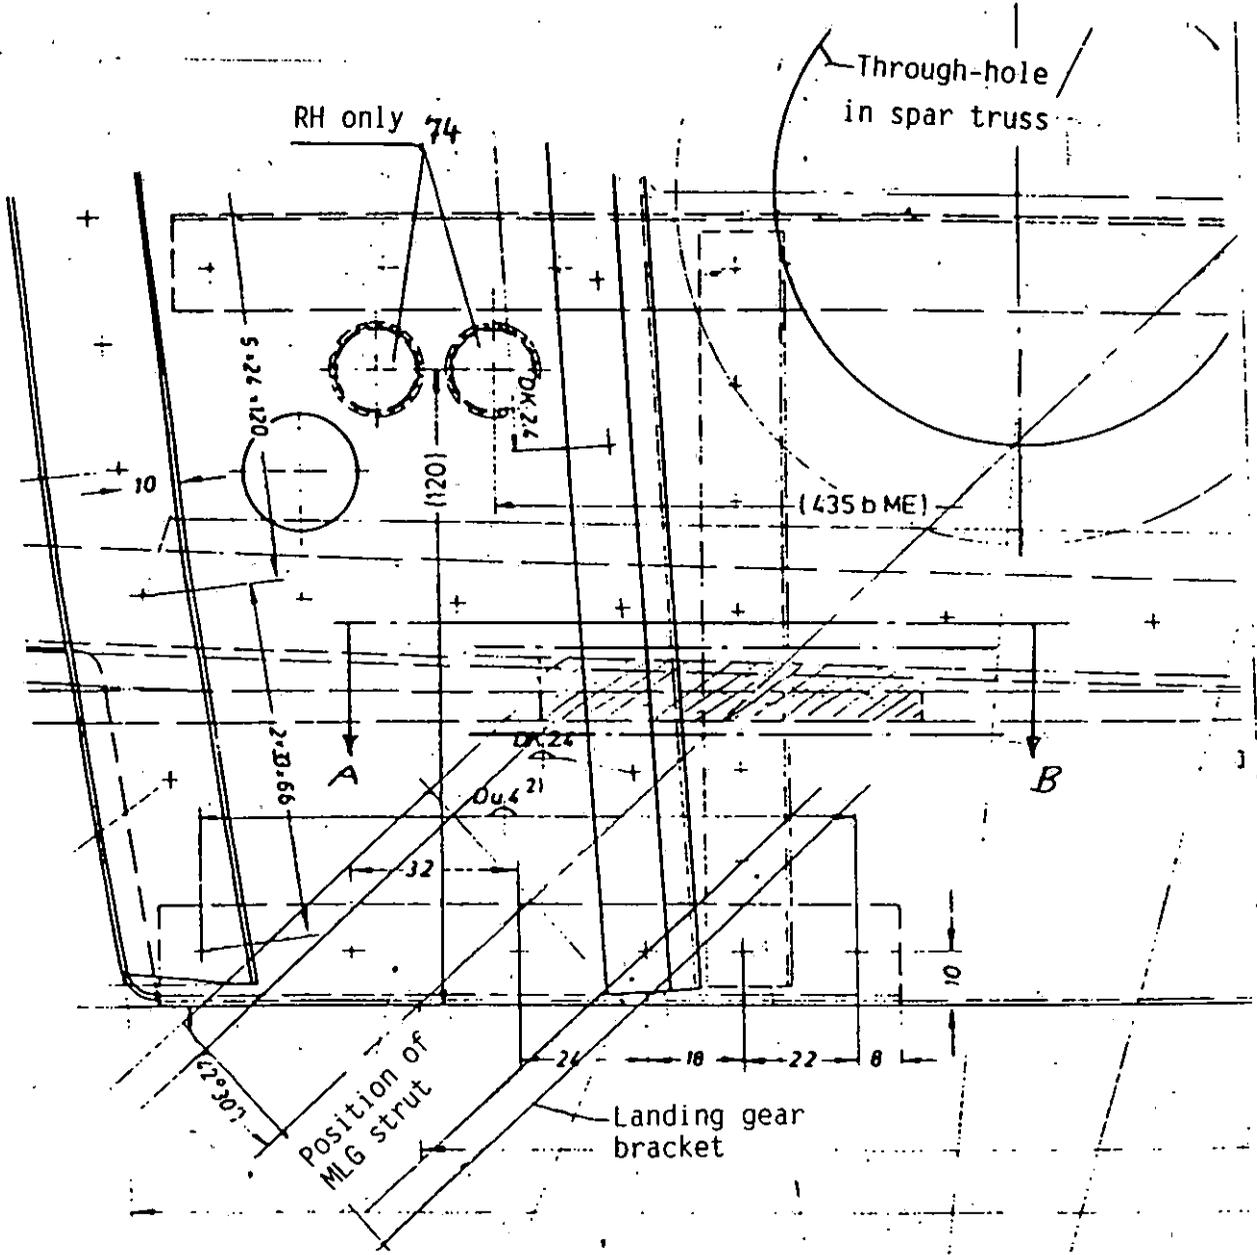
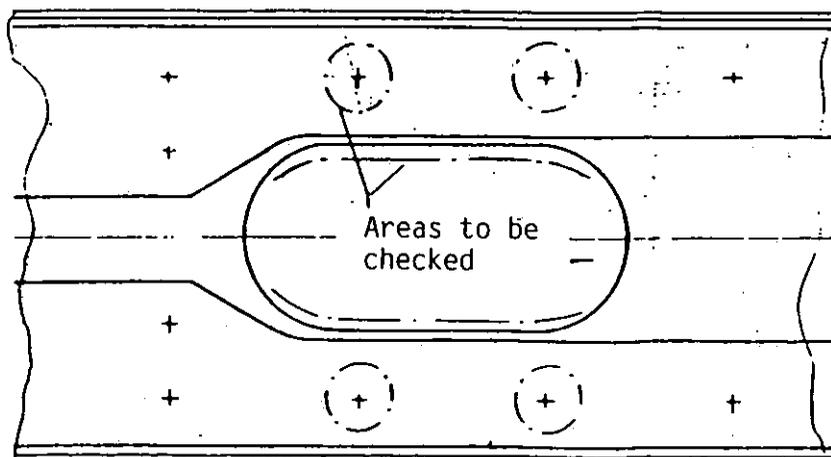
S K E T C H

1. Aircraft not used for aerobatics will be authorized for ferry flight with minimum crew.
2. Aircraft used for aerobatics are to be visually inspected in the respective locations (see sketch) before ferry-flight. For this purpose, the main landing gear struts must be removed. The lower capstrip of the spar carry-through is to be checked for cracks in the area of the elongated holes and the four rivets.

After removal of the landing gear, the spar must be checked for incipient cracks in the area of the elongated hole and towards the Hi-Lok rivets using the ultrasonic test. If no cracks are detected the landing gear strut to be reinstalled. The inspection intervals are to be certified in the log book by an authorized inspector. If incipient cracks are detected, proceed as per MBB Technical Instruction 209-2/87.

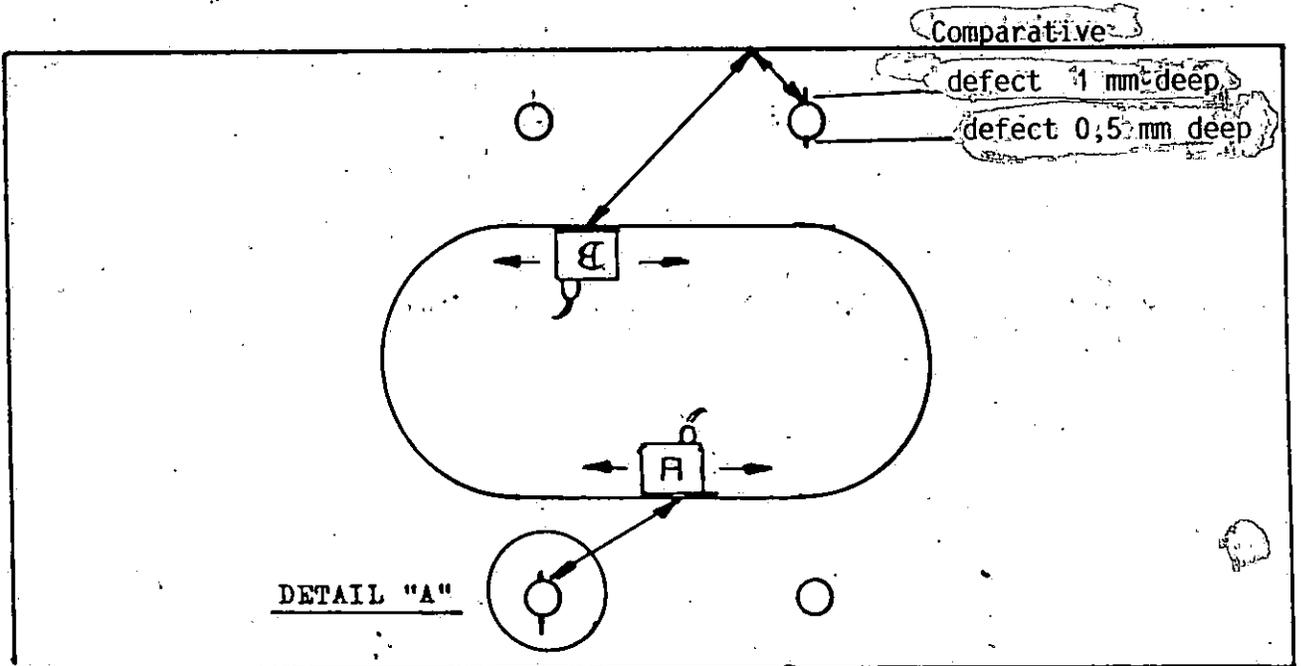
Fig. 2

To carry out the ultrasonic test in holes with rivets installed (cracks propagating from the rivet holes in flight direction towards forward and aft, Fig. 2).

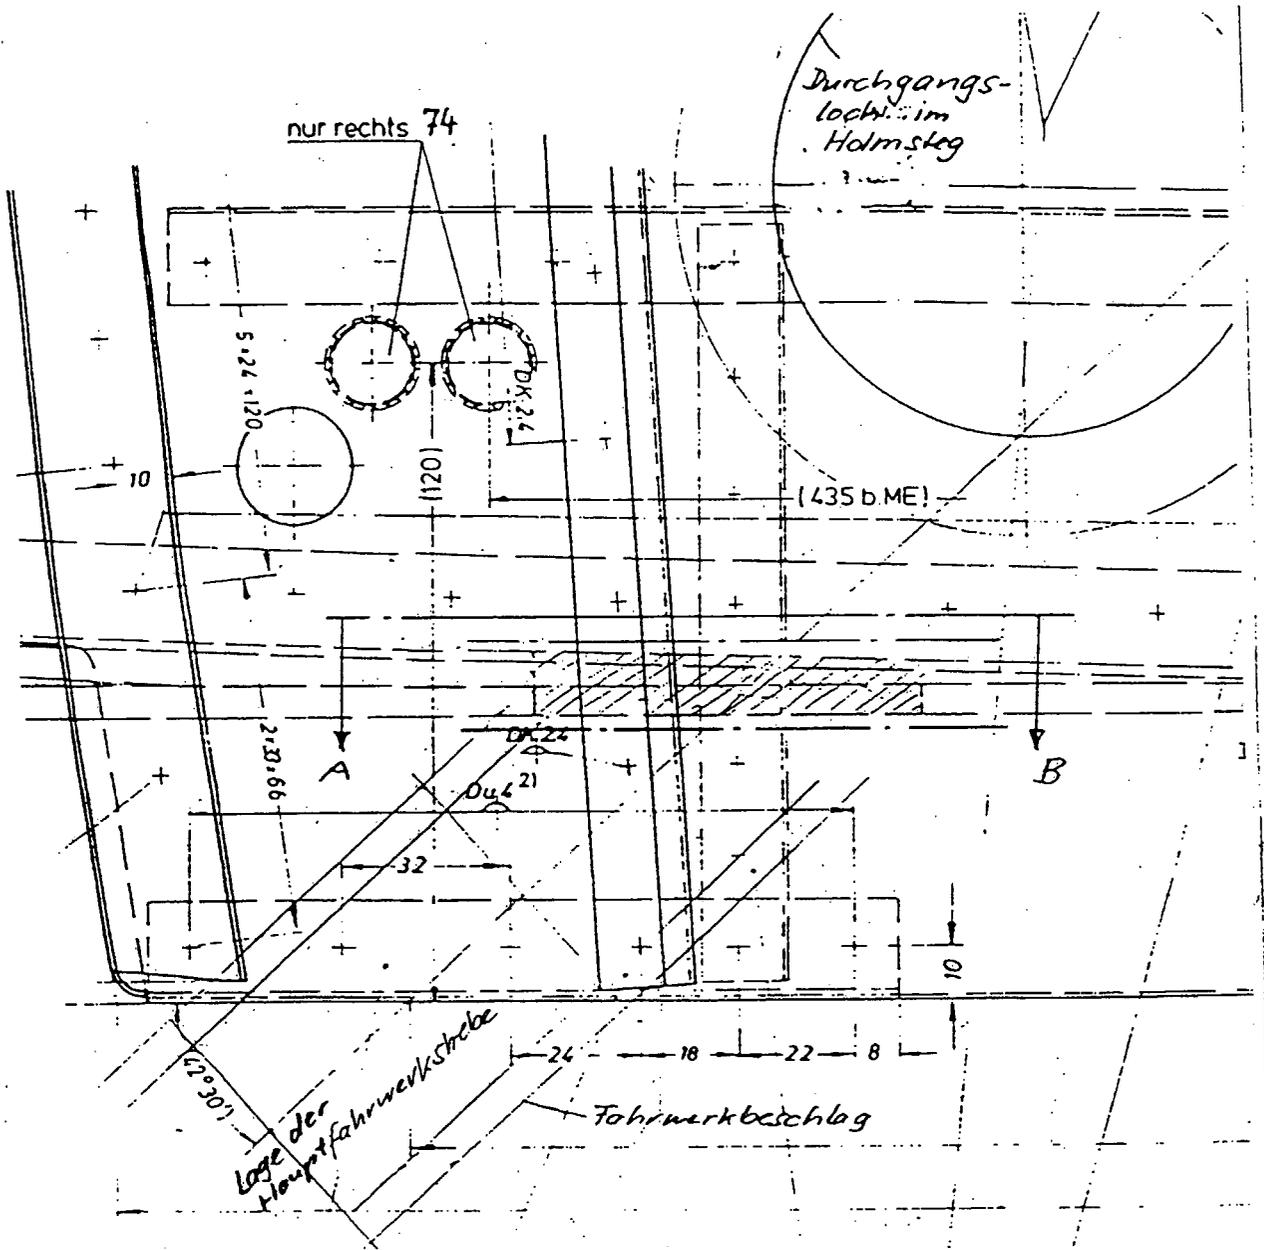
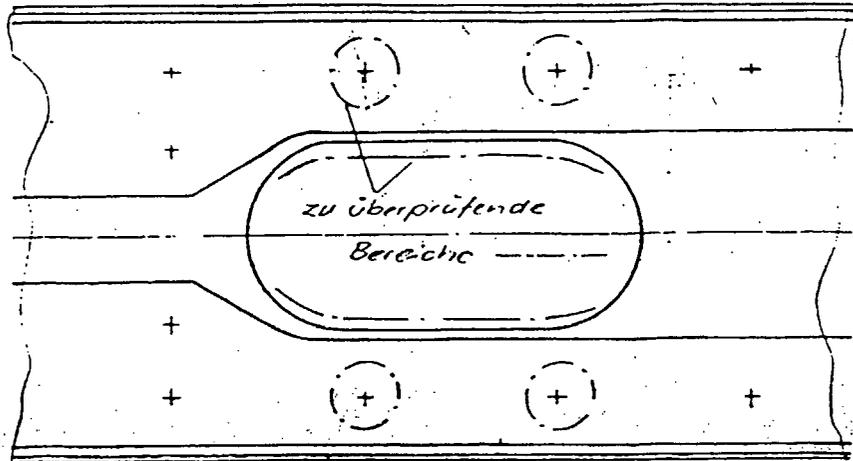
SKIZZE

1. Flugzeuge, die nicht als Kunstflugzeug betrieben wurden, sind für einen Überführungsflug mit Mindestbesatzung freigegeben.
2. Bei Flugzeugen, die als Kunstflugzeug betrieben wurden, ist vor dem Überführungsflug an den betroffenen Stellen (siehe Skizze) eine Sichtprüfung durchzuführen. Dazu sind die Hauptfahrwerksfederbeine zu demontieren. Der Untergurt von der Holmbrücke ist im Bereich der Langlöcher und der vier Nieten auf Risse zu untersuchen.

Nach Demontage des Fahrwerkes ist der Holm im Bereich des Langloches in Richtung zu den Hi-Lok-Paßnieten mittels Ultraschall auf Anrisse zu überprüfen. Ist die Prüfung ohne Befund, so ist das Federbein wieder einzubauen.

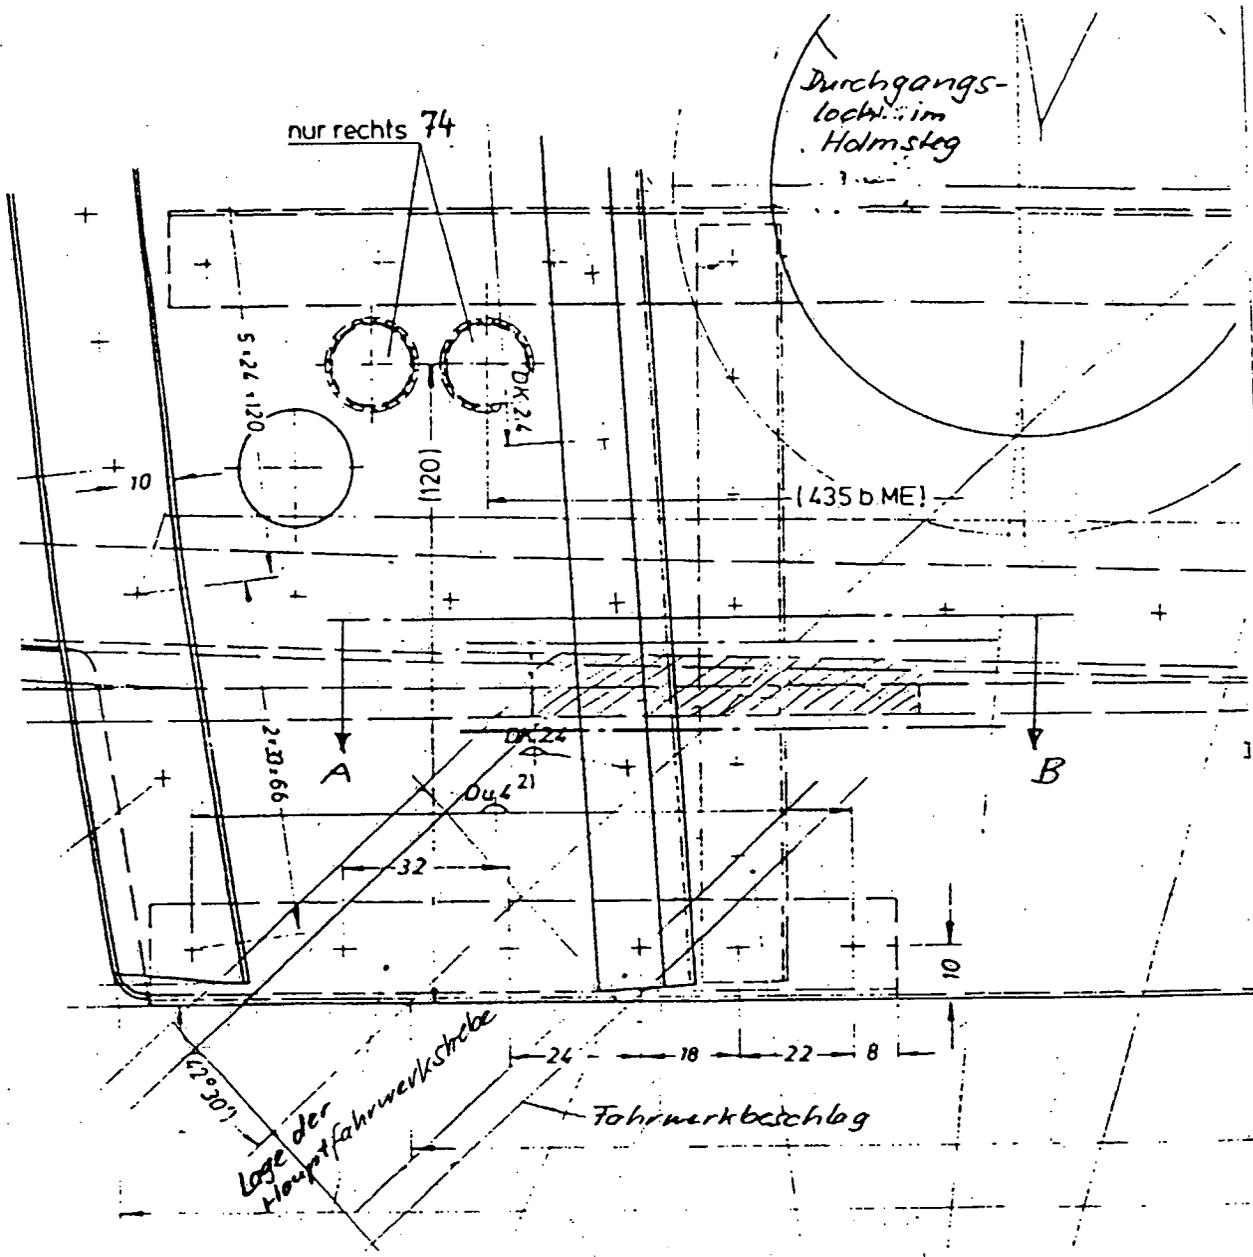
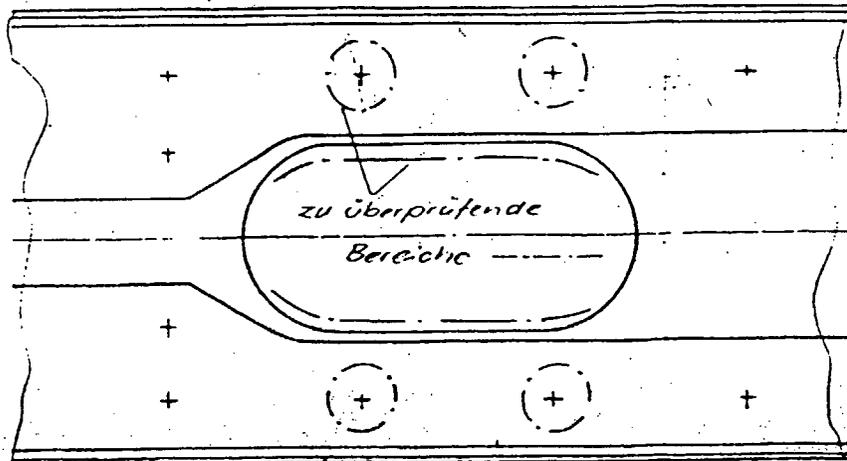
SKIZZE

1. Flugzeuge, die nicht als Kunstflugzeug betrieben wurden, sind für einen Überführungsflug mit Mindestbesatzung freigegeben.
2. Bei Flugzeugen, die als Kunstflugzeug betrieben wurden, ist vor dem Überführungsflug an den betroffenen Stellen (siehe Skizze) eine Sichtprüfung durchzuführen. Dazu sind die Hauptfahrwerksfederbeine zu demontieren. Der Untergurt von der Holmbrücke ist im Bereich der Langlöcher und der vier Nieten auf Risse zu untersuchen.

Nach Demontage des Fahrwerkes ist der Holm im Bereich des Langloches in Richtung zu den 4 Schrauben mittels Ultraschall auf Anrisse zu überprüfen. Ist die Prüfung ohne Befund, so ist das Federbein wieder einzubauen.

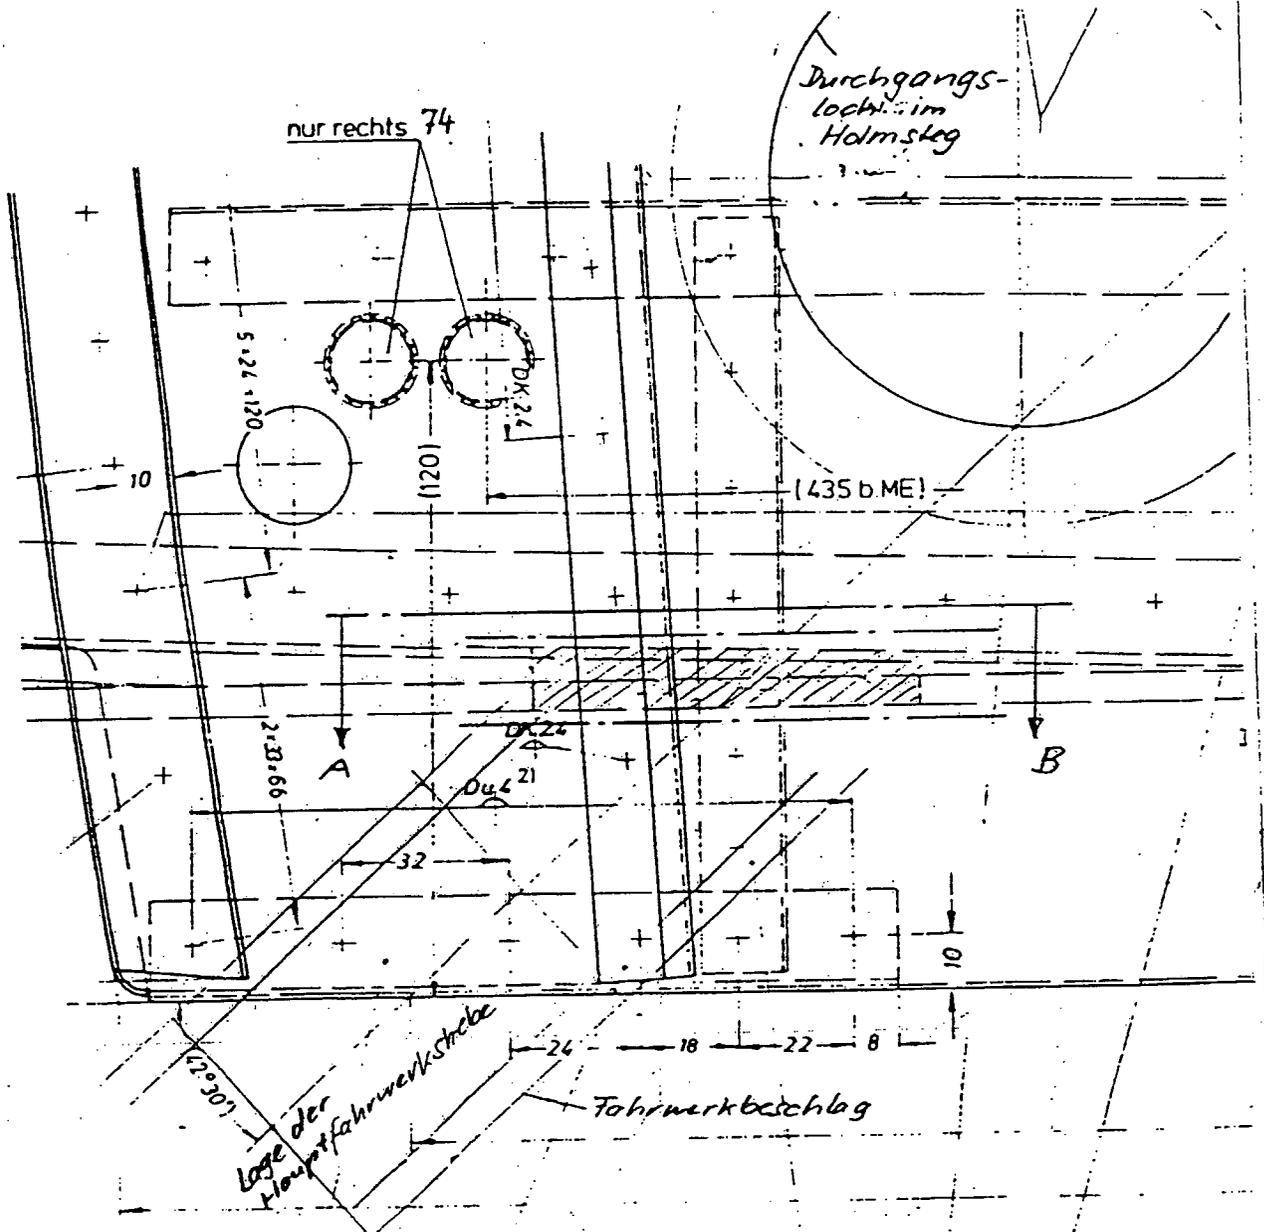
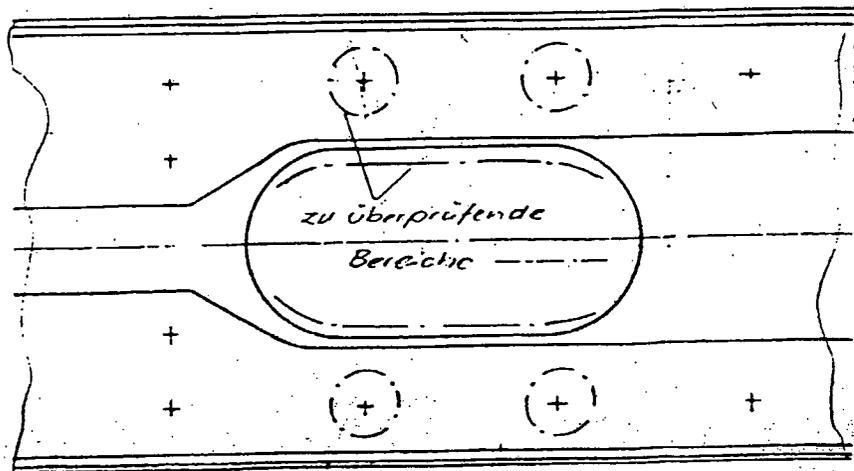
SKIZZE

1. Aircraft not used for aerobatics will be authorized for ferry flight with minimum crew.
2. Aircraft used for aerobatics are to be visually inspected in the respective locations (see sketch) before ferry – flight. For this purpose, the main landing gear struts must be removed. The lower capstrip of the spar carry-through is to be checked for cracks in the area of the elongated holes and the four rivets.

After removal of the landing gear, the spar must be checked for incipient cracks in the area of the elongated hole and towards the Hi-Lok rivets using the ultrasonic test. If no cracks are detected the landing gear strut is to be reinstalled. The inspection intervals are to be certified in the log book by an authorized inspector. If incipient cracks are detected, proceed according to the instructions of the Type Certificate Holder.

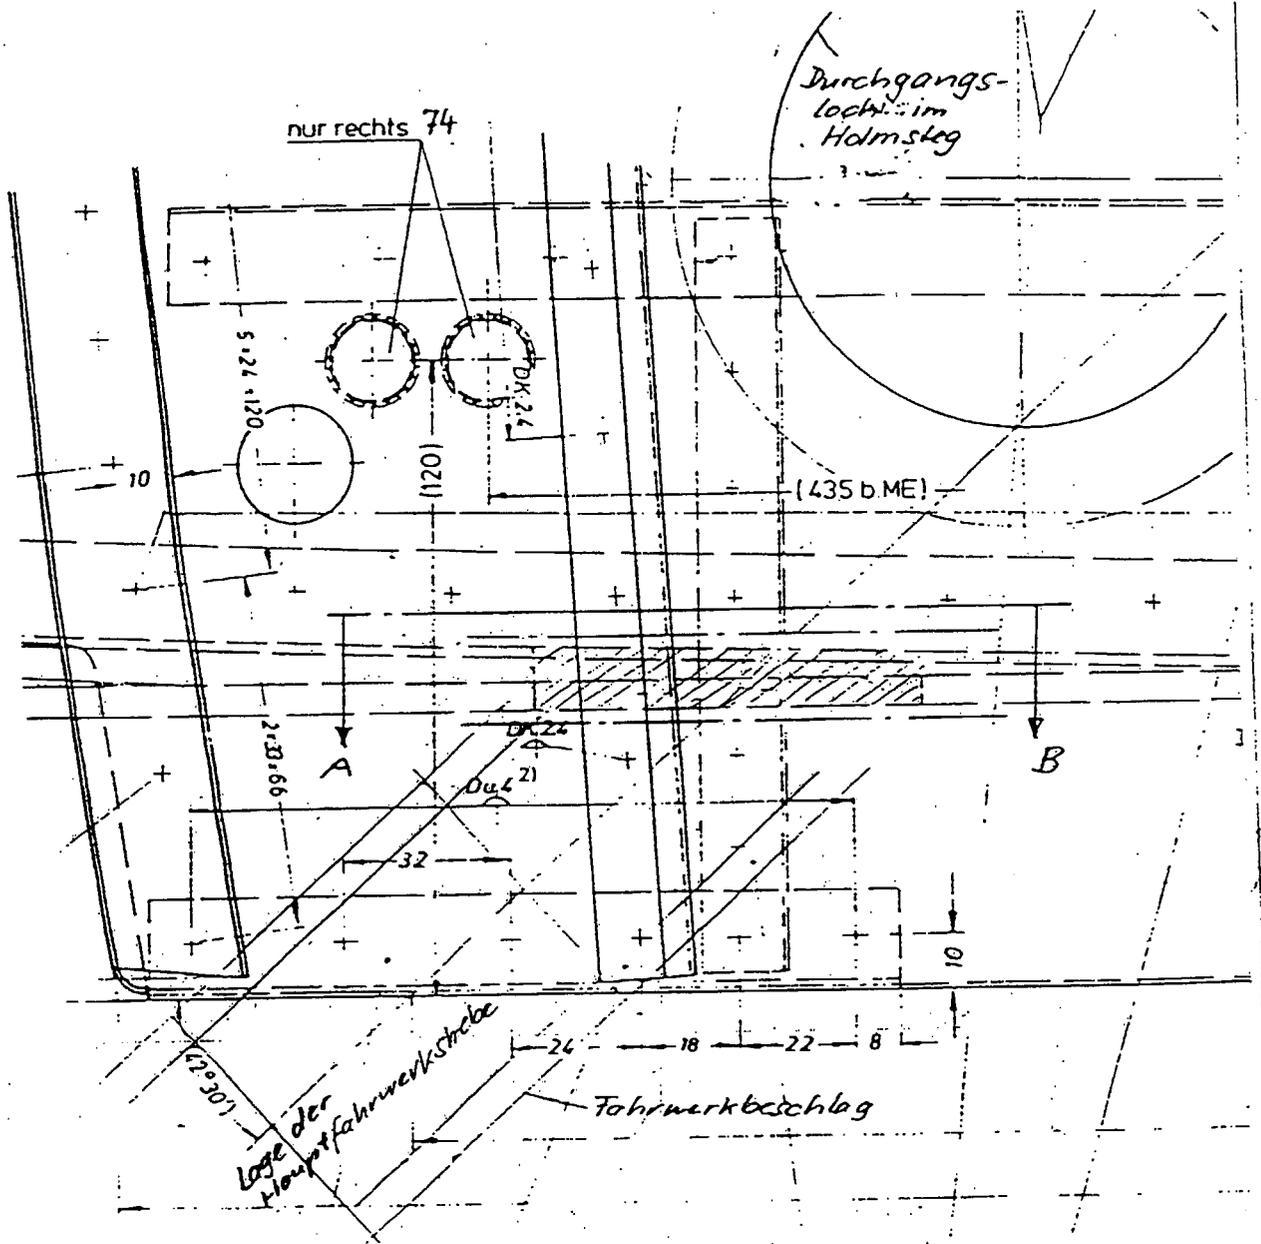
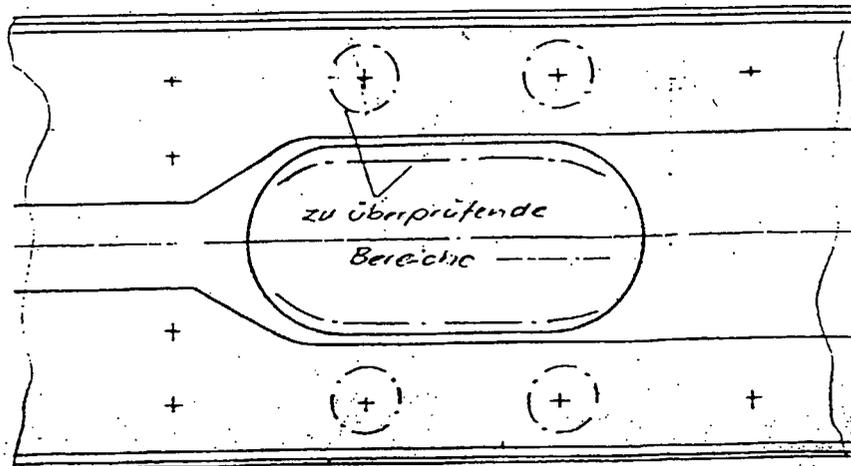
SKIZZE

1. Aircraft not used for aerobatics will be authorized for ferry flight with minimum crew.
2. Aircraft used for aerobatics are to be visually inspected in the respective locations (see sketch) before ferry – flight. For this purpose, the main landing gear struts must be removed. The lower capstrip of the spar carry-through is to be checked for cracks in the area of the elongated holes and the four rivets.

After removal of the landing gear, the spar must be checked for incipient cracks in the area of the elongated hole and towards the 4 bolts using the ultrasonic test. If no cracks are detected the landing gear strut is to be reinstalled. The inspection intervals are to be certified in the log book by an authorized inspector. If incipient cracks are detected, proceed according to the instructions of the Type Certificate Holder.
