Betroffen: Geräte Nr.: 680
Muster: BO 209 MONSUN und BO 209 S
Werk-Nr.: alle

Gegenstand: Flügel-Holmbrücke im Rumpf

Anlaß: LTA 86-255 MBB vom 1.12.1986
Ermüdungsschaden im Untergurt einer Flügel-Holmbrücke im Rumpf.

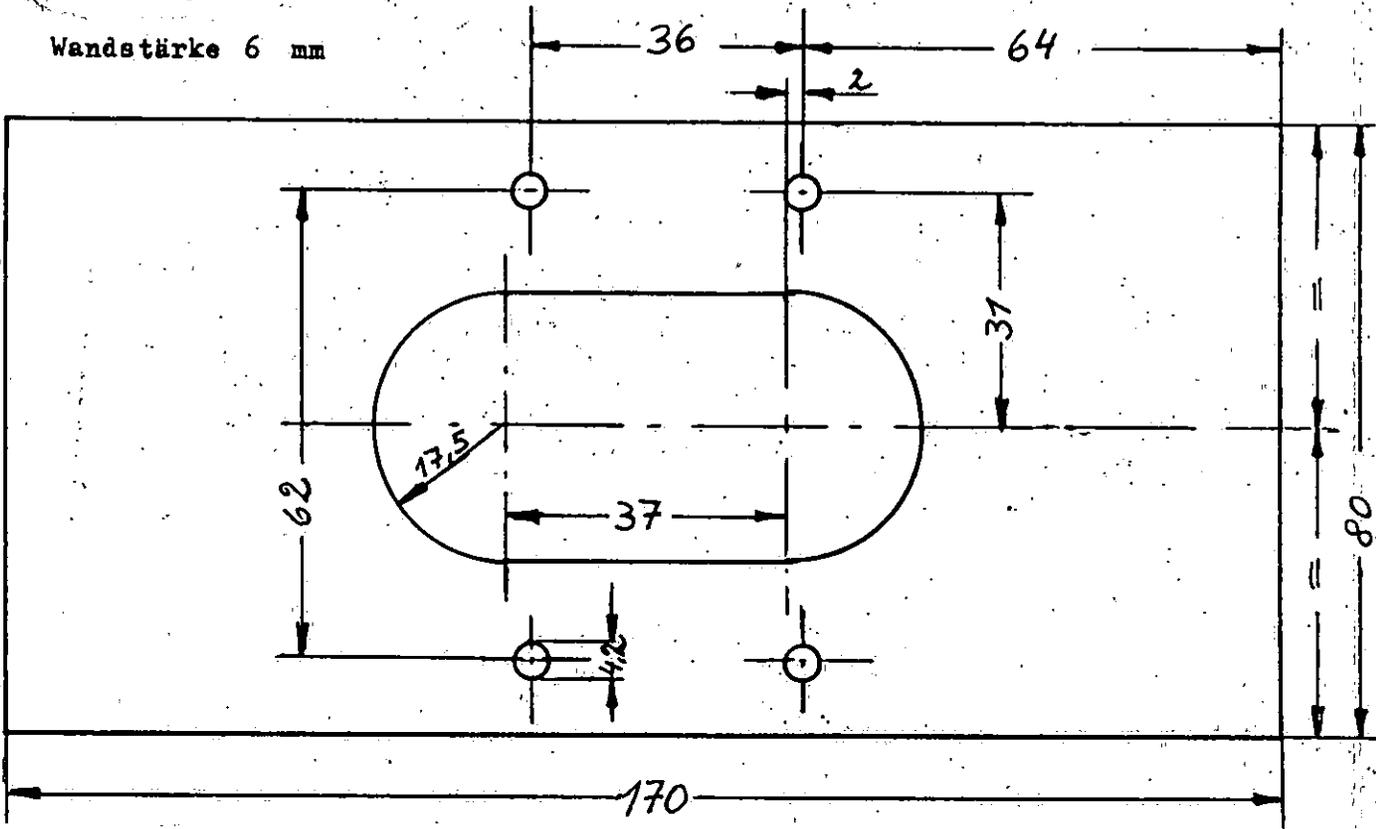
Abbildung 1

JUSTIERPLATTE

Wandstärke 6 mm

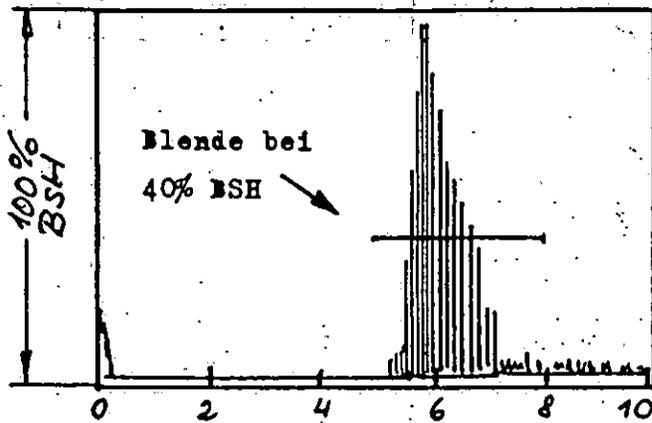
Abbildung 3

Das Echo der angeschalteten fehlerfreien Bohrung optimieren und anschließend mit dB-Steller auf 100 % Bildschirmhöhe stellen (Abb. 3).

Nach Verfahren des Prüfkopfes in beide Pfeilrichtungen (Abb. 2) muß sich das Echo innerhalb der Blende bewegen (Abb. 3).

Ultraschall-Bilder bei der Prüfung mit Prüfkopf "A" (Abb.2)
Ultraschallbilder bei der Prüfung mit Prüfkopf "B" ähnlich.

Bohrung ohne Fehler

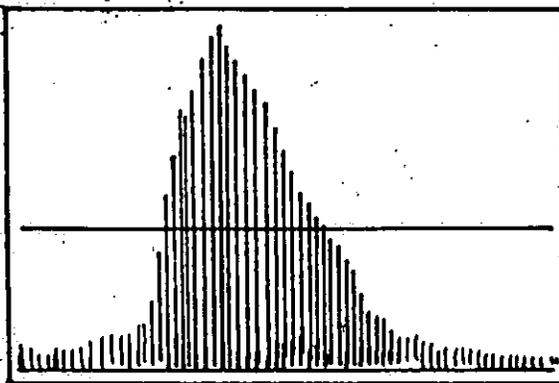
Abbildung 4

Nach Umschaltung auf "Blenden-Lupe" darf die Hüllkurve des Bohrungsechos keine Unterbrechung haben (Abb. 4).

Blenden-Lupe

Bohrung ohne Fehler

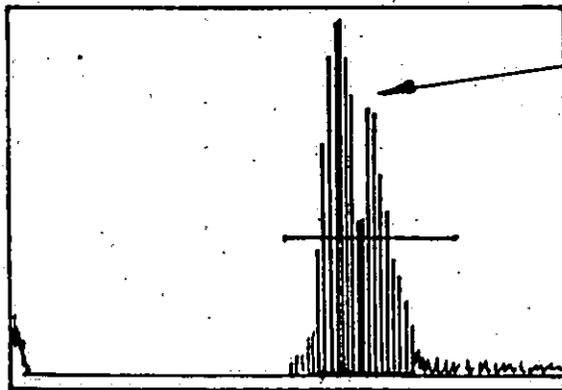
Abbildung 5

Anschließend den Prüfkopf 180° drehen und die Bohrung mit eingebrachtem Fehler anschauen. Ebenfalls in beide Pfeilrichtungen verfahren, wobei im Bohrungsecho in der Blende eine kleine Trennung festzustellen ist (Abb. 5). Nach Umschalten auf "Blenden-Lupe" ist in der Hüllkurve eine deutliche Unterbrechung zu sehen (Abb. 6).

Es sind alle Bohrungen zu beanstanden, wo in der Hüllkurve des Ultraschallbildes Unterbrechungen wie in Abb. 5 und 6 zu sehen sind.

Teilung des Echos

Bohrung mit Fehler

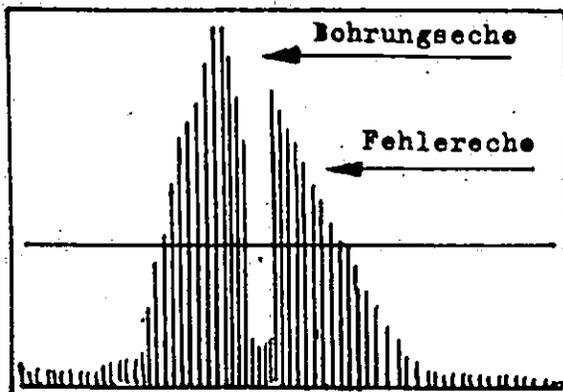
Blenden-Lupe

Bohrung mit Fehler

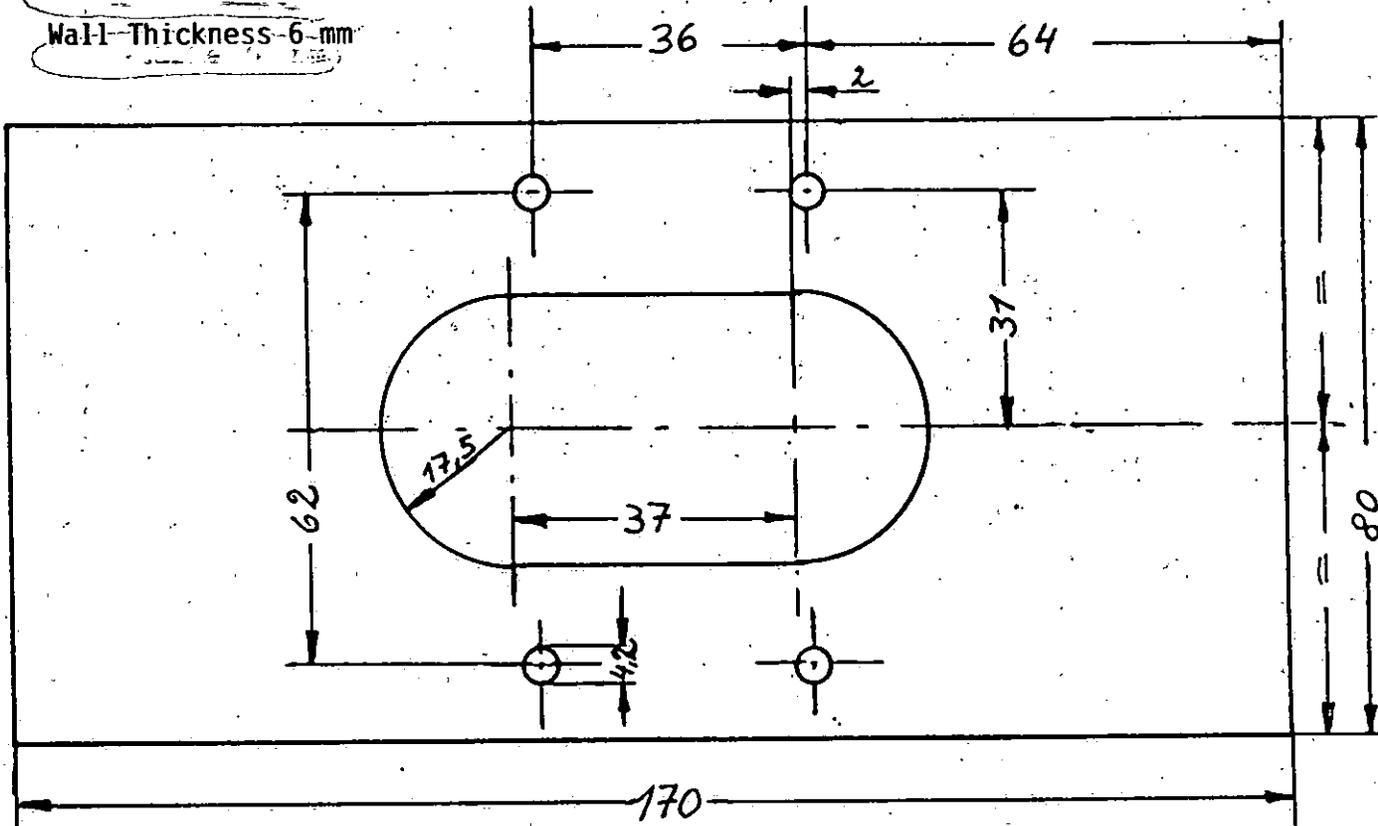
Fig. 1

Aligning-Plate

Wall-Thickness 6 mm

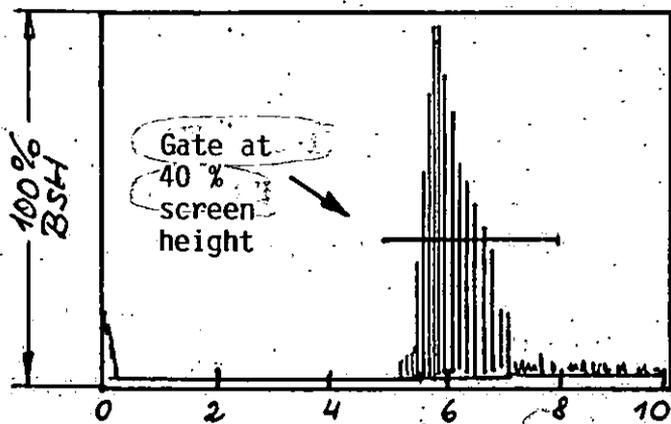
Fig. 3

Optimize echo of the faultless hole exposed to the ultrasonic waves and finally set (to) 100 % screen height with the dB-adjuster. After having moved the angle probe in both directions (Fig. 2), the echo shall move within the gate (Fig. 3).

Ultrasonic pictures in the test with angle probe "A" (Fig. 2); ultrasonic pictures in the test with angle probe "B" similar.

Faultless hole

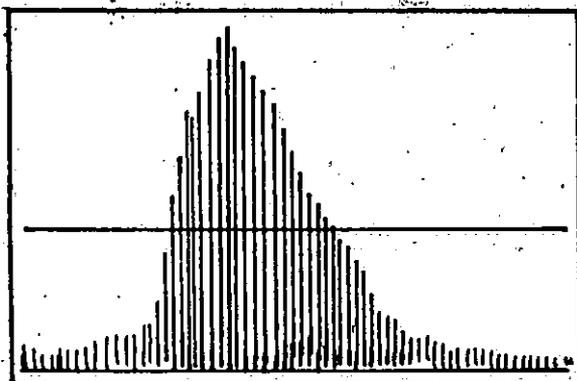
Fig. 4

After changeover to "lens magn.", the envelope of the hole echo must not be interrupted (Fig. 4).

"Lens magn."

Faultless hole

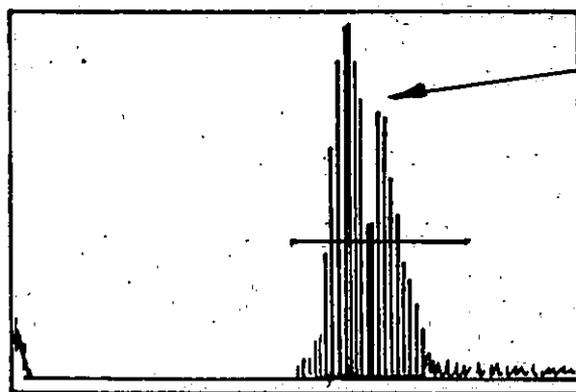
Fig. 5

Finally, turn angle probe 180° and expose hole with "installed" defect to ultrasonic waves. Move in both directions as before; the hole echo must exhibit a small separation in the gate (Fig. 5).

Where breaks are evident in the envelope of the ultrasonic picture (refer to Figs. 5 and 6), all holes are to be rejected.

Separation of echo

Defective hole

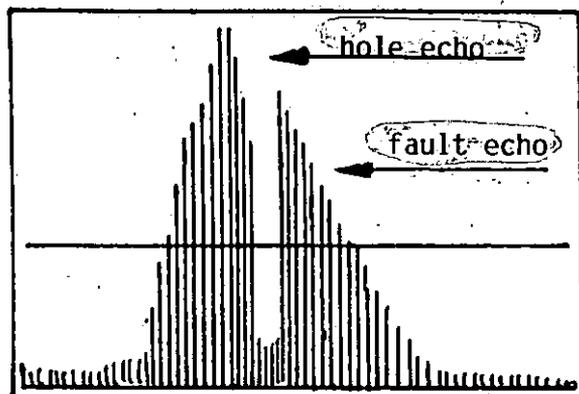
"Lens magn."

Defective hole
